# 气缸套抗穴蚀设计及试验验证

## Liner cavitation resistant and verification

中国船舶集团有限公司第七一一研究所

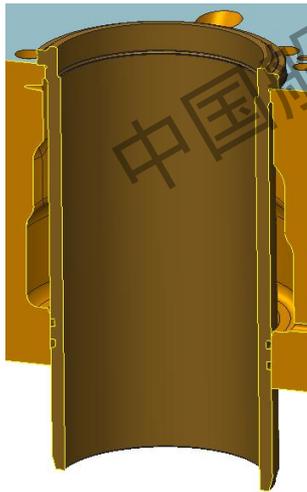
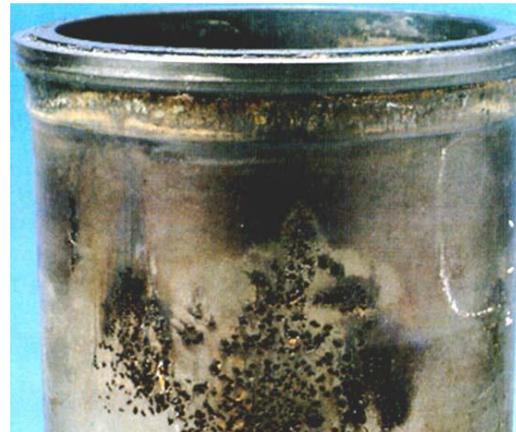
- 缸套外表面出现局部聚集穴群，进一步出现外壁穿孔、裂纹，导致冷却液渗进气缸，并流入到油底壳，严重时导致拉缸、曲轴烧瓦等故障

Cavitation cause crack and holes, lead coolant penetrate into the crankcase, and lead liner or main bearing scuffing severely

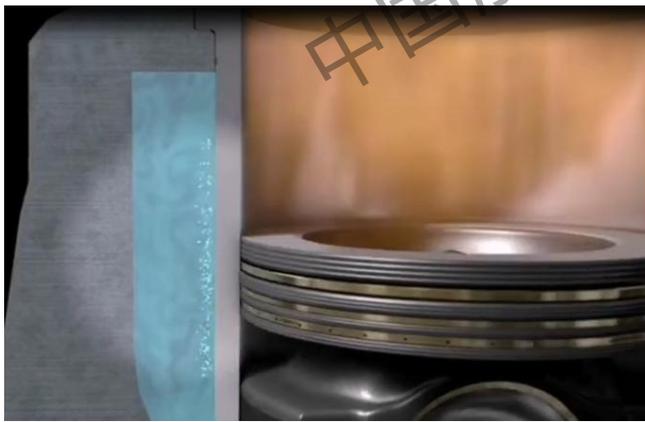
- ❑ 缸套高频振动使冷却液局部压力下降到空化临界值时，溶于冷却液中的气体便以气泡的形式分离出来，当压力超过一定值时便发生溃灭  
Coolant cannot keep up with the liner vibrations, and pressure drops below the vapor pressure, bubbles form. pressure rises above the vapor pressure again, then the bubbles implode suddenly
- ❑ 气泡重新液化或溶于冷却液中，冷却液向气泡中心高速运动而产生水击现象，产生极大的冲击力和高温  
Bubbles collapsing causes high pressure impulses and temperatures
- ❑ 气缸套外表面在这种力的反复作用下，缸套水腔表面材料因疲劳而产生脱落，出现穴蚀  
Repeated occurrence of the cavitation process leads to erosion of the liner.

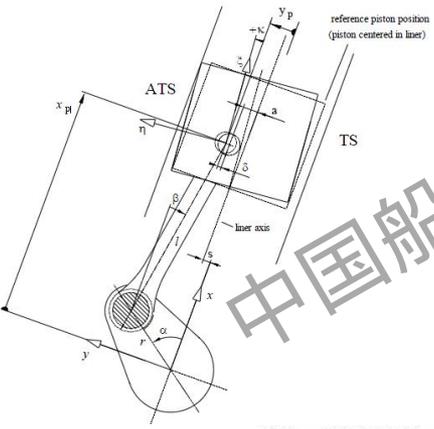
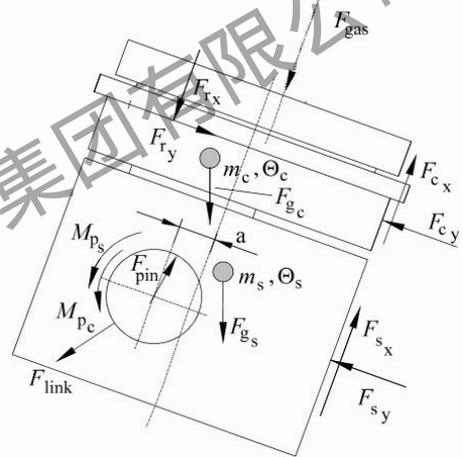
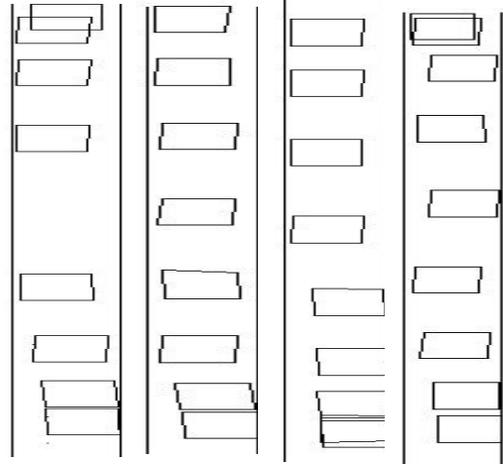
活塞运动轨迹  
Piston motion track

- ❑ 活塞在燃烧气体压力和往复惯性力的作用下，周期性地作横向运动和绕活塞销轴的转动，对缸套产生敲击和刮擦，使得缸套发生振动
- ❑ Piston move in axial and rotate with pin under the combustion and inertial force, piston slap force excite the liner and cause liner vibration

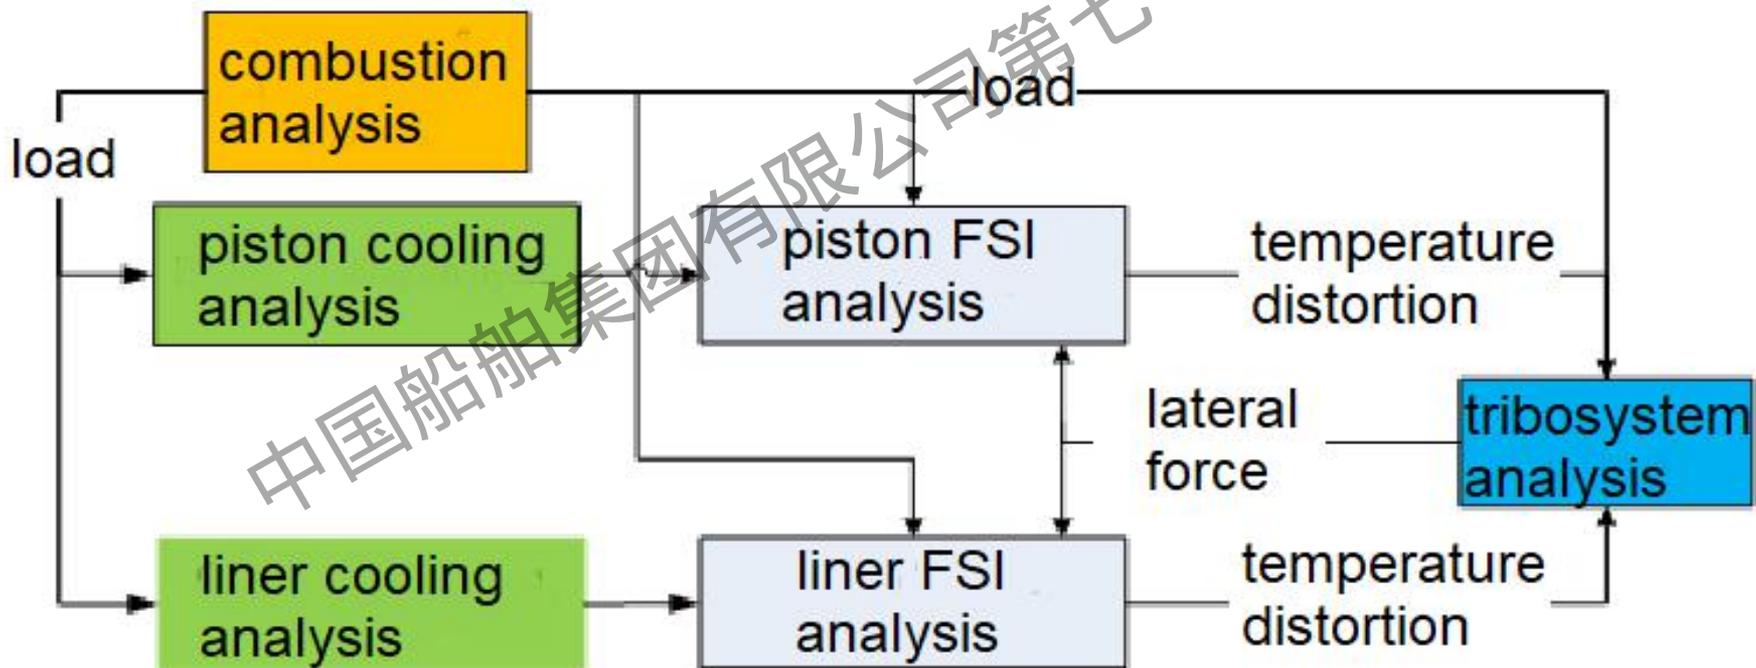
- 综合缸套、活塞的温度和结构变形，为动力学设计分析提供精准边界

Consider Liner and piston temperature and distortion into piston dynamic design

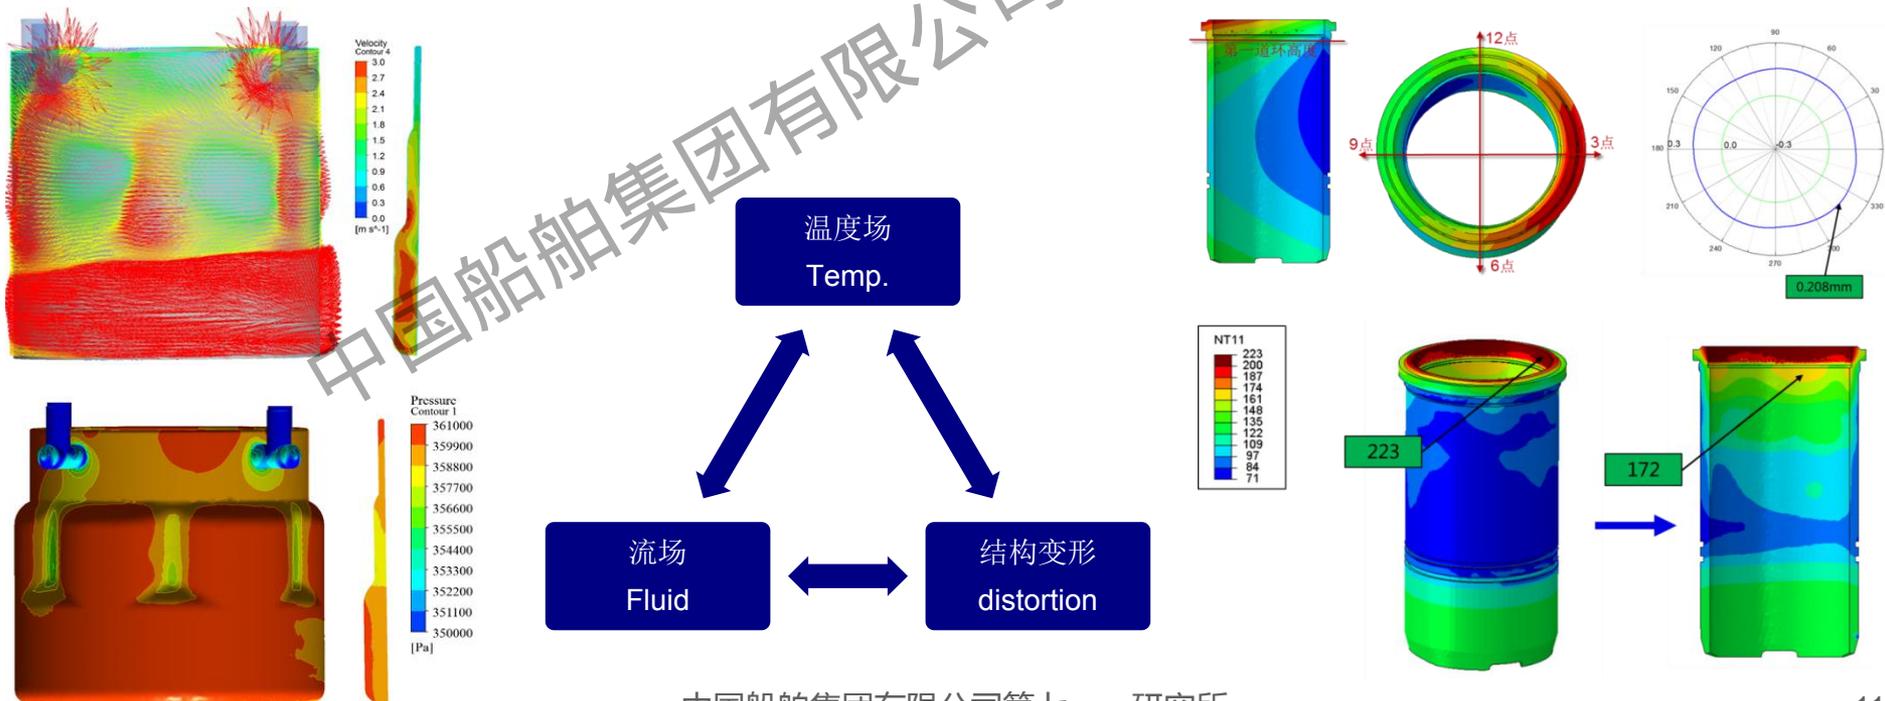
- 通过缸套水腔流动CFD仿真，确定缸套水腔冷却液流动特性

Obtain coolant flow property through water jacket CFD simulation

- 根据热-机耦合分析，获得气缸套变形和温度发布

Obtain liner temperature and distortion through thermal-structure analysis

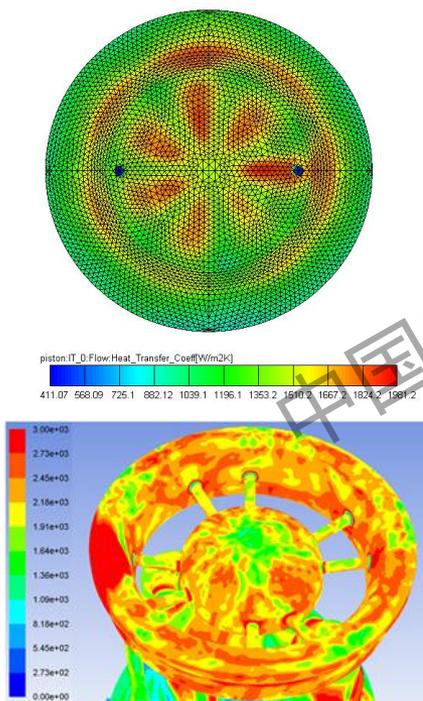
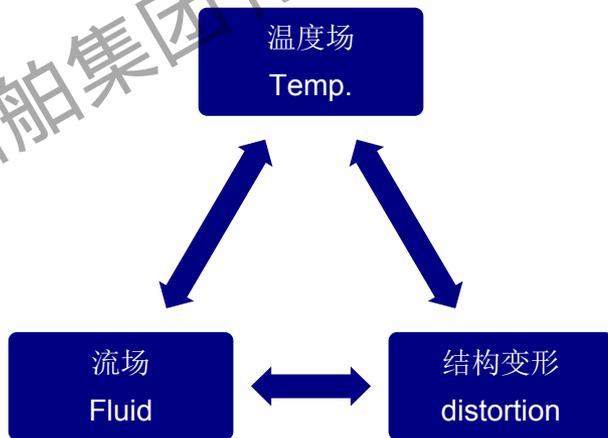
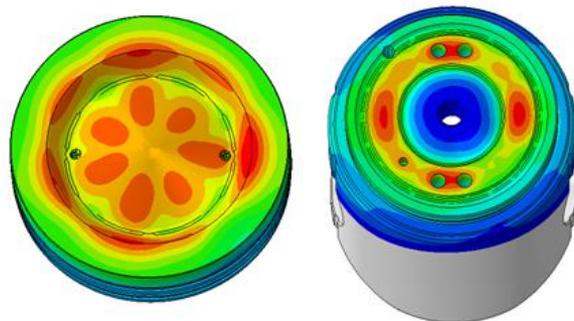
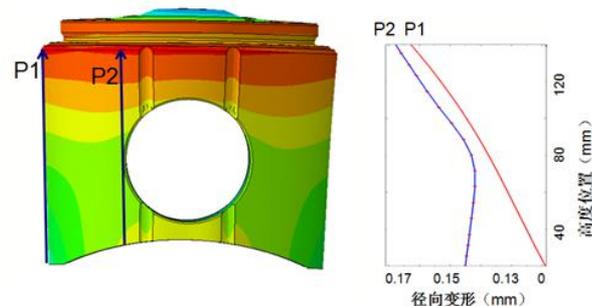
- 通过三维燃烧仿真，确定活塞热侧边界，通过振荡冷却分析，确定活塞冷却侧边界

Obtain boundary through piston shaker cooling simulation

- 根据热-机耦合分析，获得活塞变形和温度分布

Obtain piston temperature and distortion through thermal-structure analysis

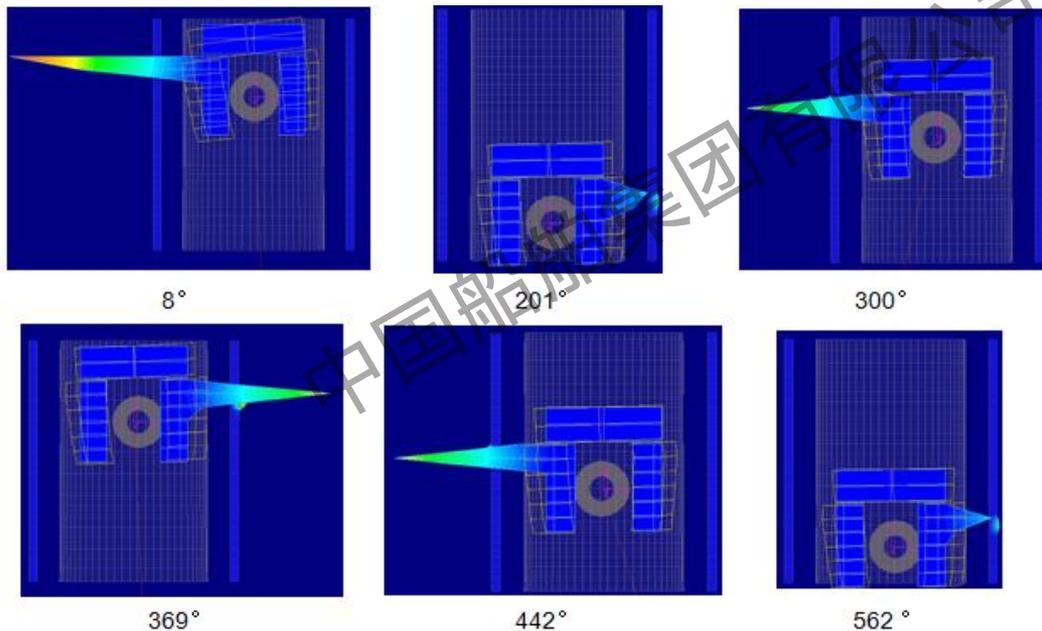
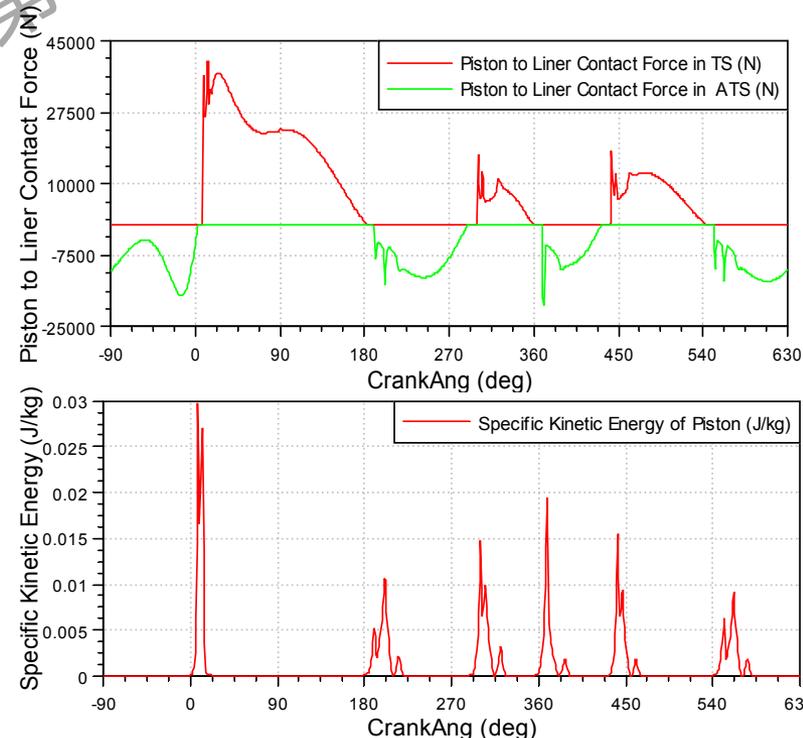
- 主推力侧存在三次敲击，最大敲击能量位于上止点处，行程中部存在两次较大敲击  
Thrust side has three slap knock, the largest happens near the TDC, the other two happen at the mid-stroke

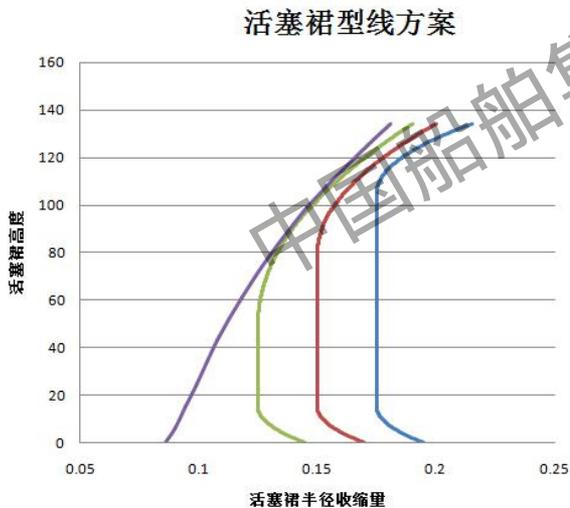
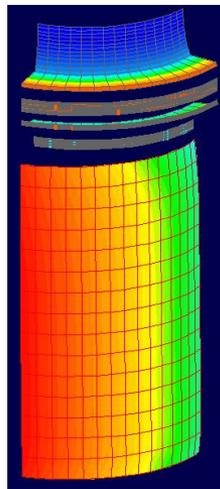
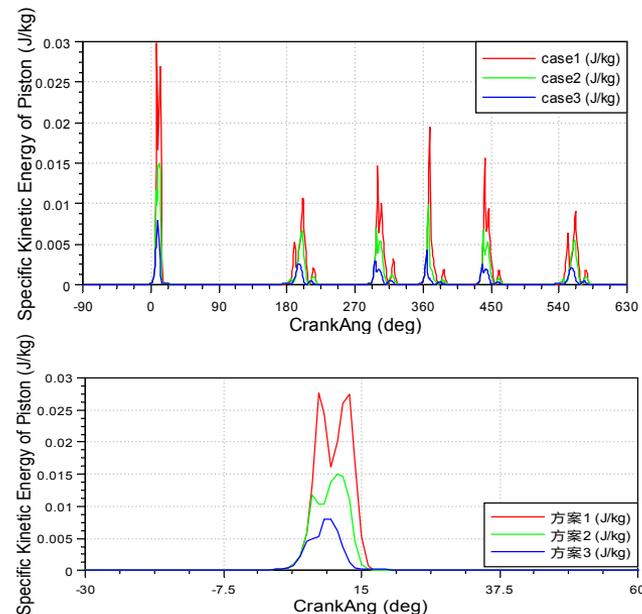
- 通过优化活塞设计，减小敲击力，提高气缸套抗穴蚀能力  
Optimize to lower the slap force, increase the cavitation resistance
- 对比不同活塞裙型面，最大敲击能减小49.7%、73.2%，摩擦功略微增加~1%  
The kinetic energy reduced compared to the original skirt profile

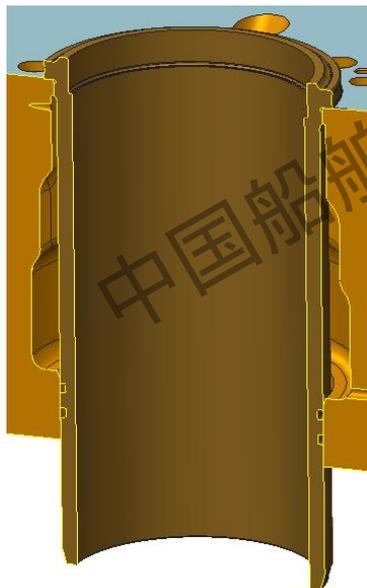
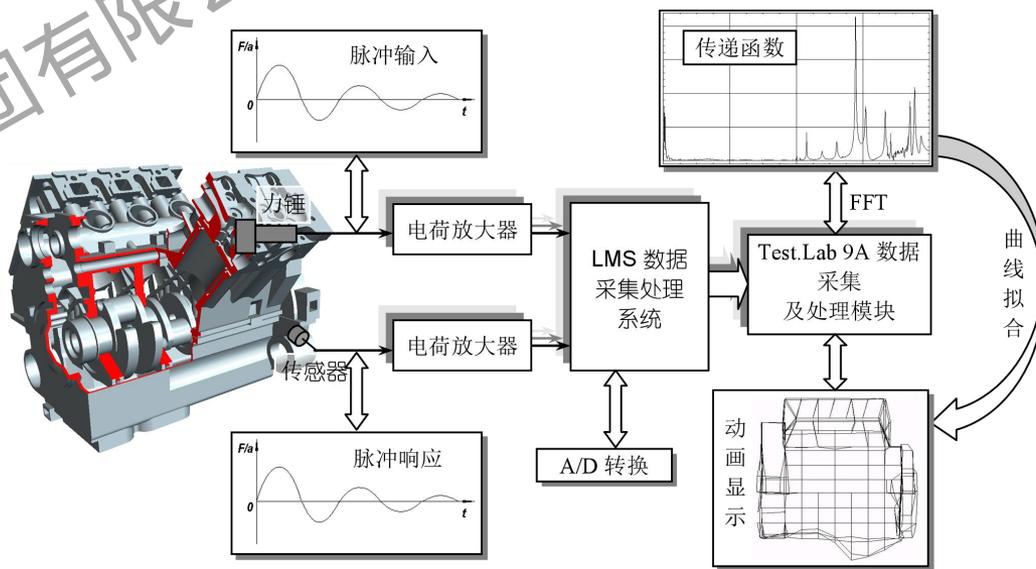
- 运用锤击法脉冲激励SIMO对缸套进行模态测试，获取模态振型、固有频率等模态特性  
Mode test to obtain the mode and frequency of liner

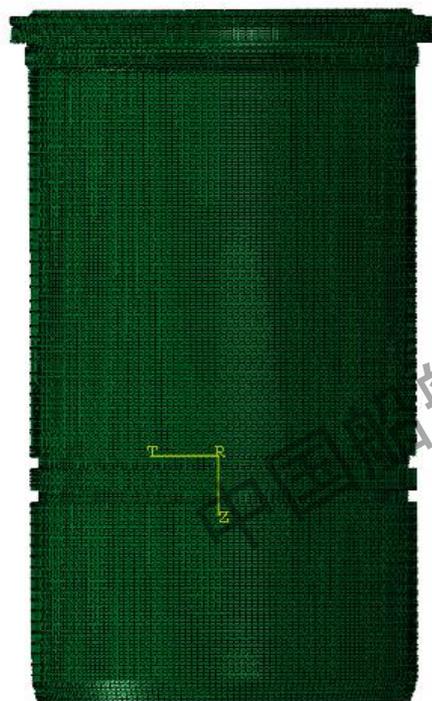
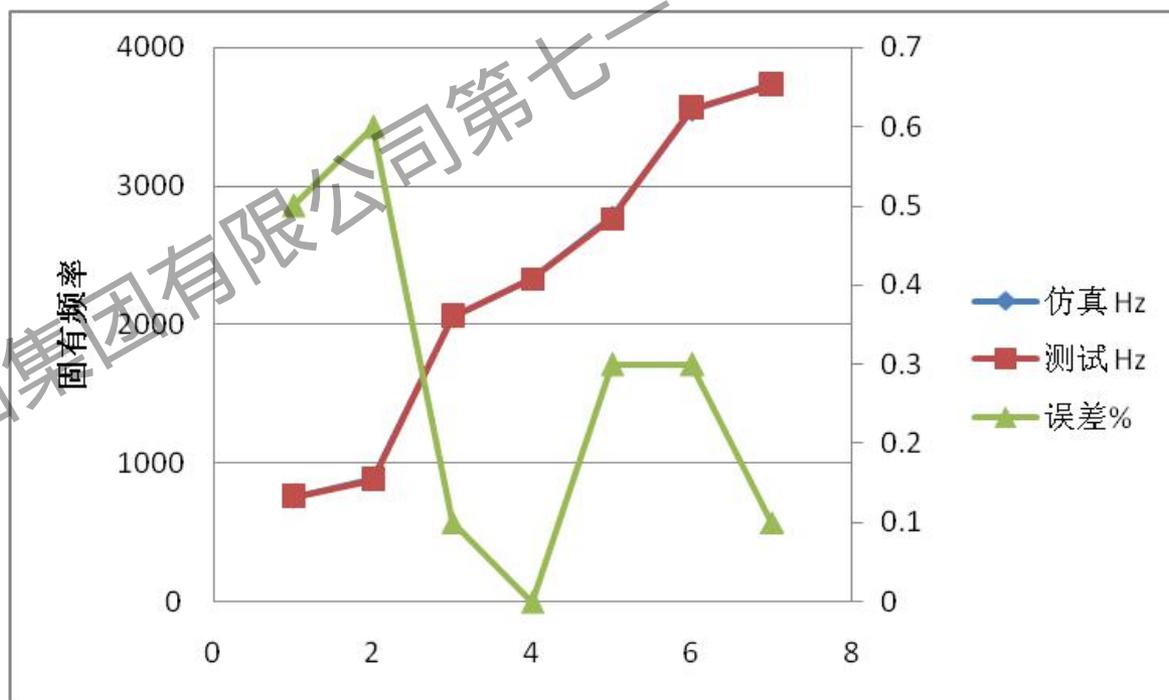
- 根据缸套模态特性的测试结果，修正仿真模型，误差小于1%  
Calibrate the mode test and simulation model, the error is smaller than 1%

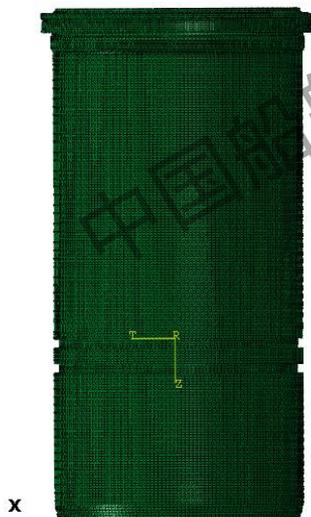
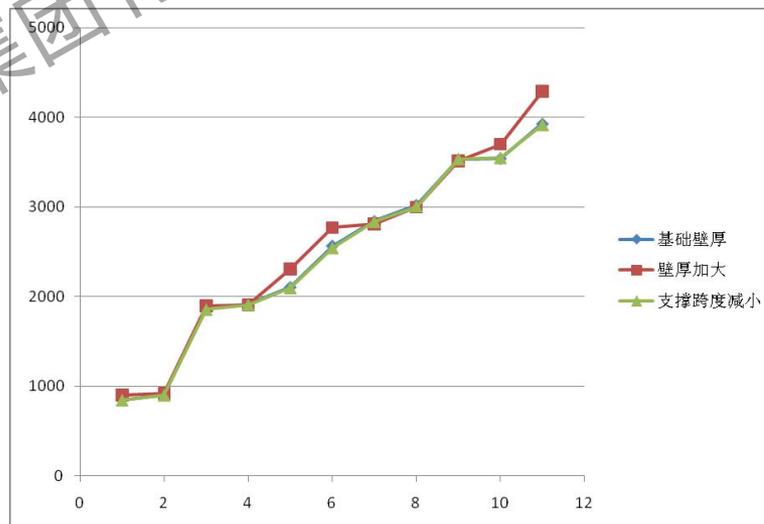
## 对比不同壁厚、支撑跨度对缸套模态影响

- 增加壁厚，缸套整体刚度略有提升

- 减小支撑跨度，模态结果略有下降，下降幅度不大

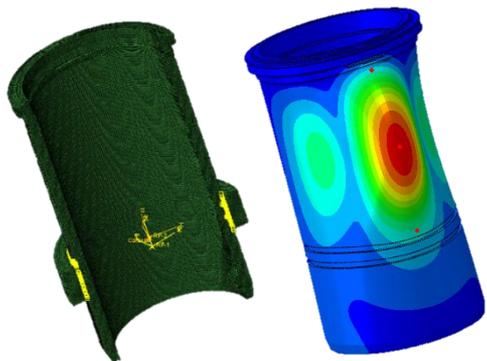
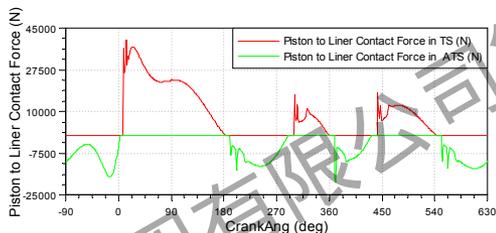
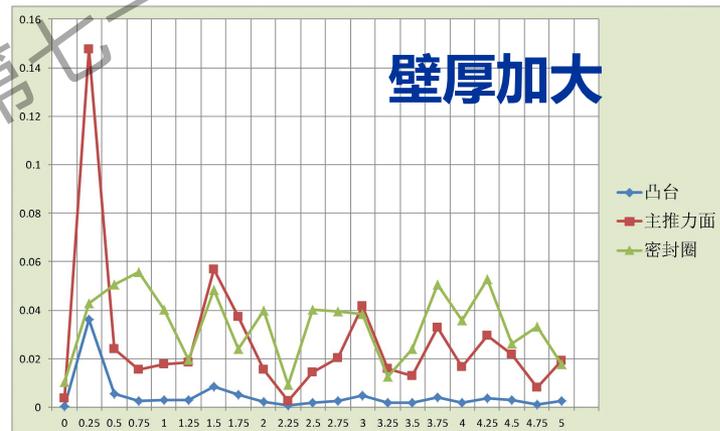
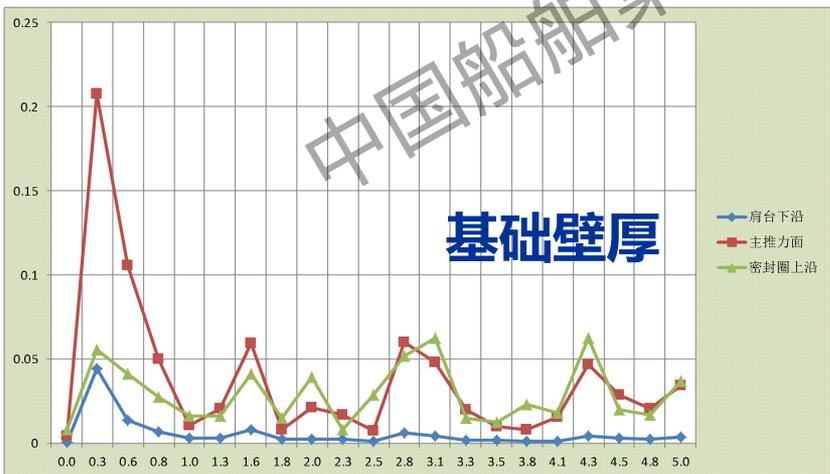
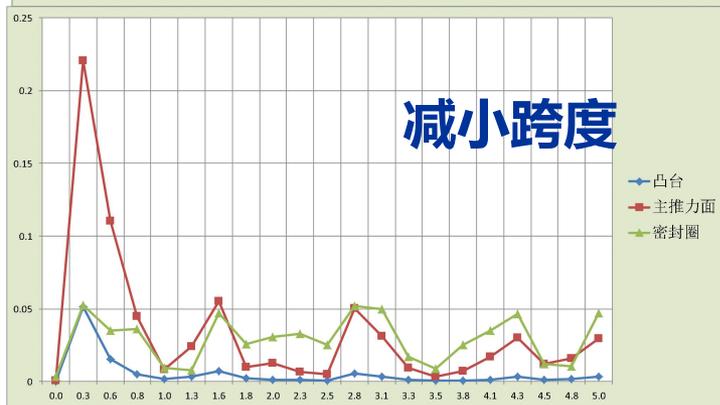
- 根据活塞动力学分析结果，开展气缸套振动响应分析  
Liner vibration analysis with input from piston dynamics
- 对比不同壁厚、跨度对气缸套的振动响应影响  
Compared influence of liner thickness and support distance on vibration

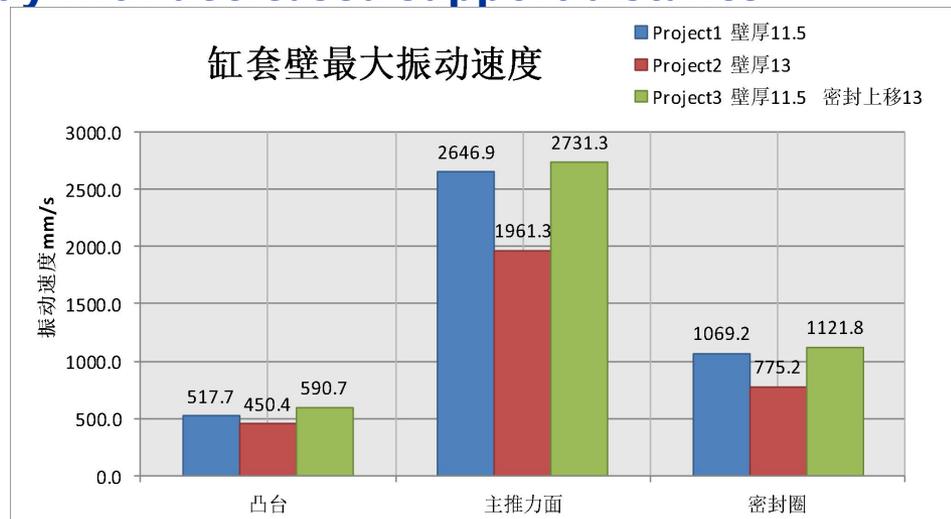
- 主推力面振动速度最大，密封圈位置次之，凸台位置处最小

- 增加壁厚对表面振动速度衰减效果最好，振动速度下降了25.9%，综合考虑气缸套冷却，确定气缸套壁厚

- 减小跨度，振动速度上升~3%

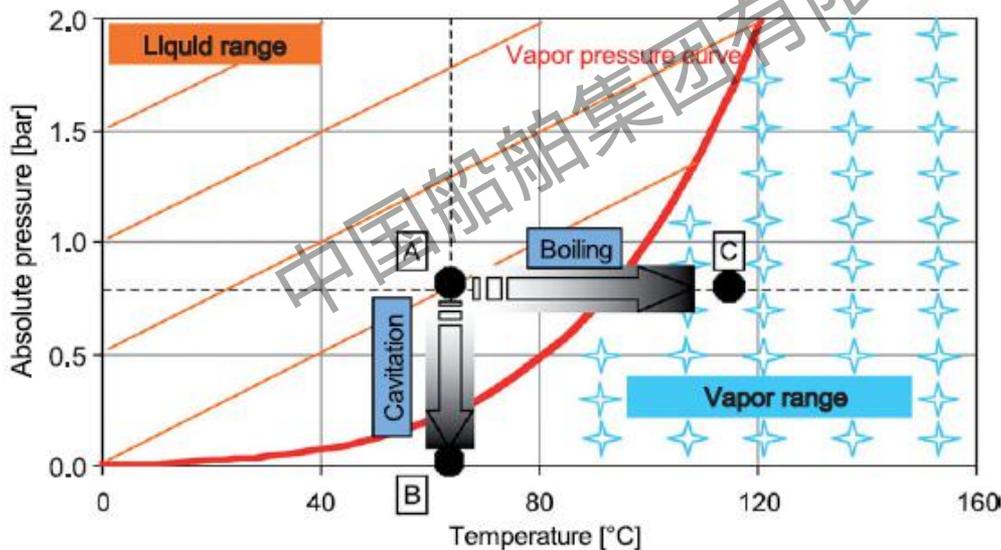
- 气泡生成倾向用空化系数表征，空化系数越小，越易产生气泡  
Cavitation parameter to identify the tendency of cavitation
- 合理控制冷却液流场流速、压力，可降低穴蚀风险  
Control fluid velocity、 pressure to decreased cavitation

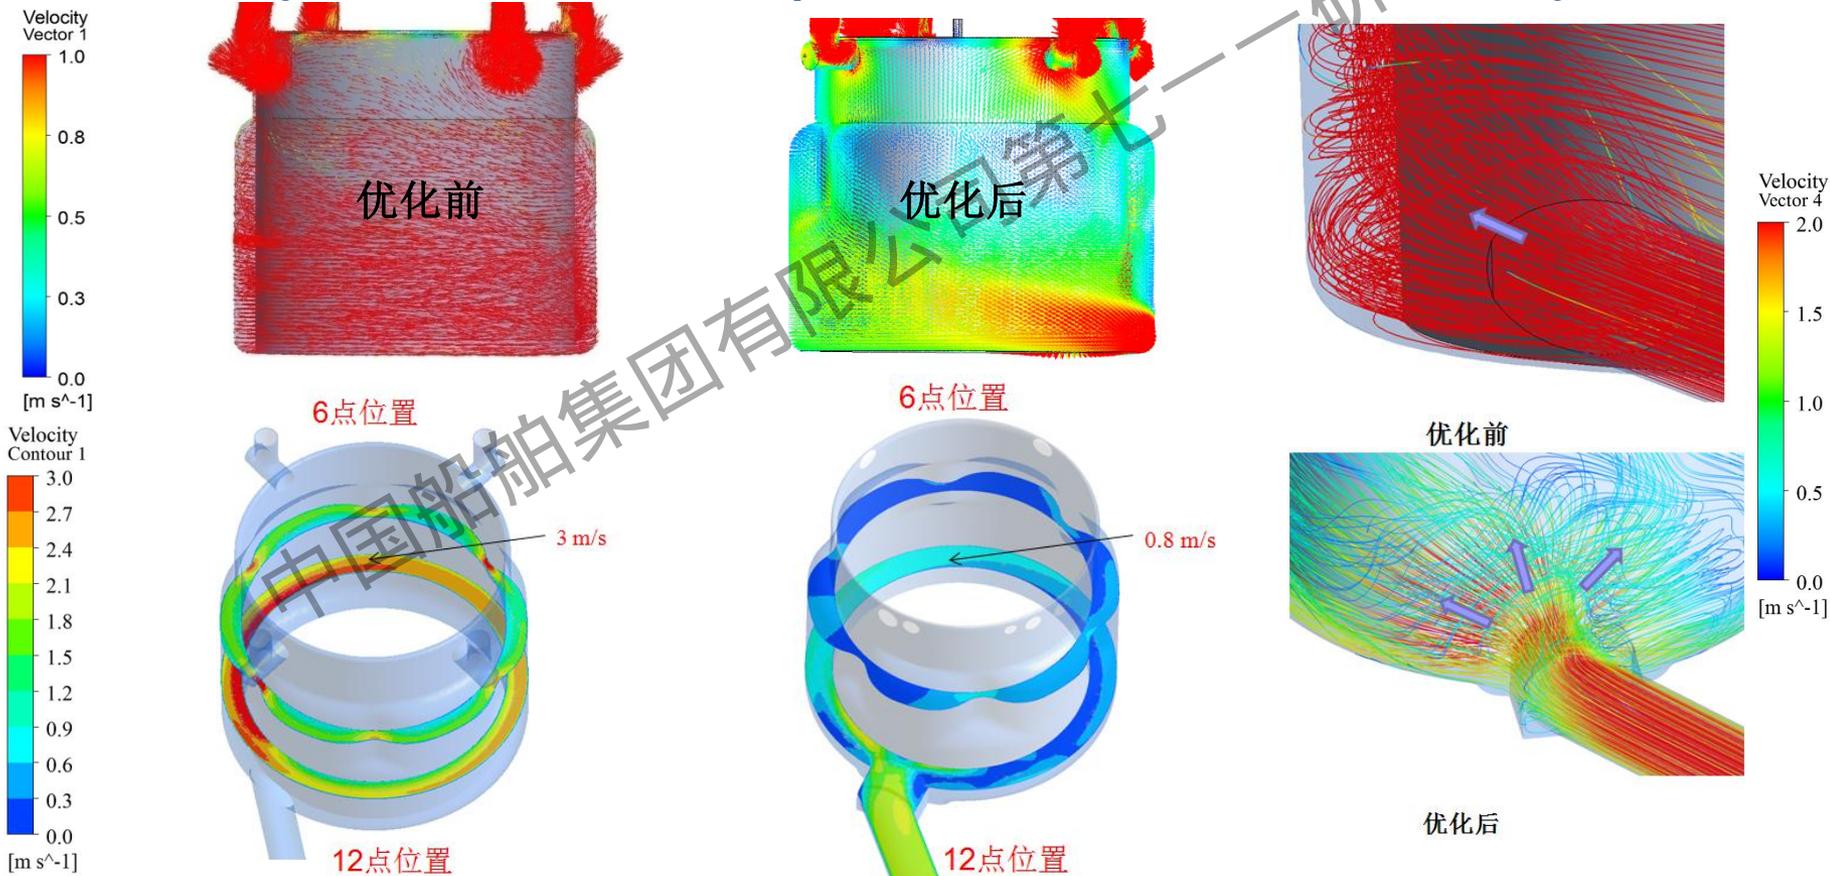
□ 优化冷却腔水腔入口及截面，流速降低73%

□ Velocity decreased 73% with optimized inlet and section of water jacket

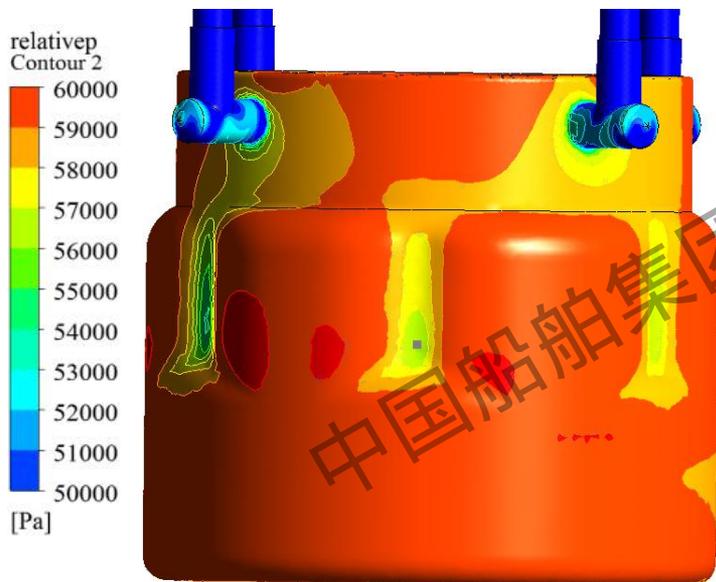
优化前

## □ 优化后压力分布均匀

Little change on pressure, and pressure distribute even

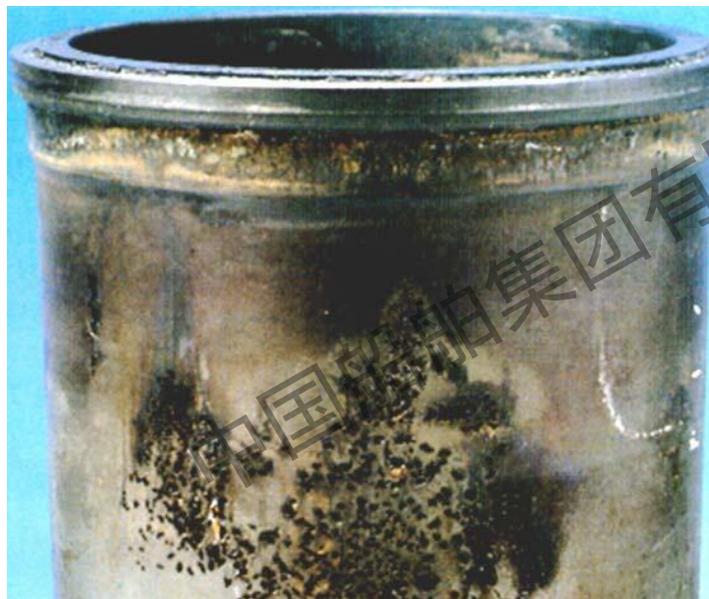
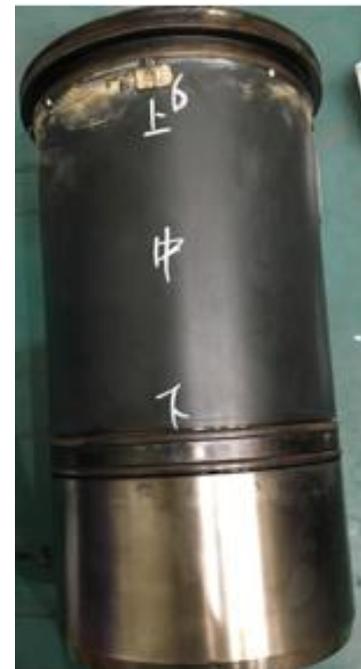
- 经1000小时极限边界连续高负荷试验验证，无穴蚀现象

After 1000 hours high load test, none cavitation occurs
